Am 02.10.2015 wurde eine Kamerafahrt im Objekt,  
..... in ..... Berlin durchgeführt.

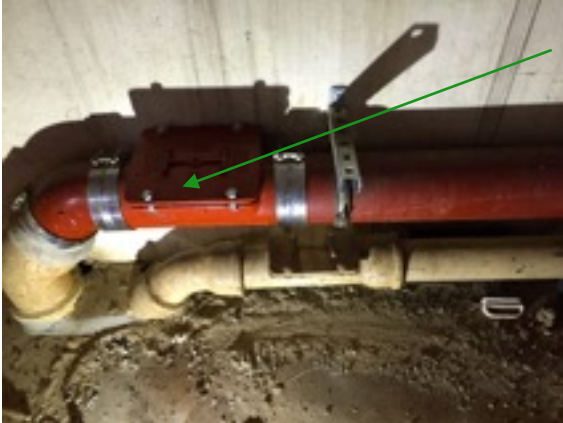
Prüfungseingang im Außenkeller

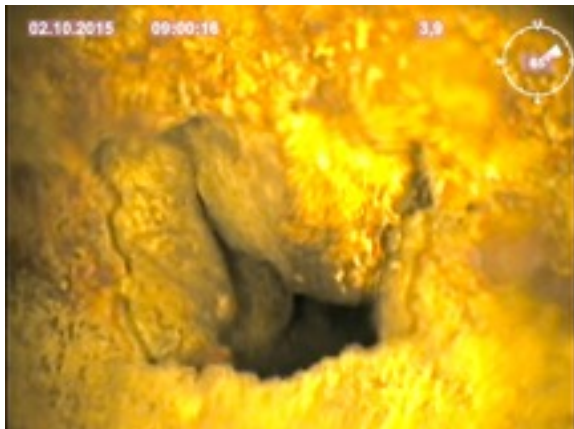
Nach ca. 3,9 m wurde das erste Loch gefunden.

Da die Ratten auch aus den Löchern in der Nähe des Prüfungseingangs kommen, empfehlen wir Ihnen, bis dorthin die Rohrleitung sowie den Estrich zu erneuern.

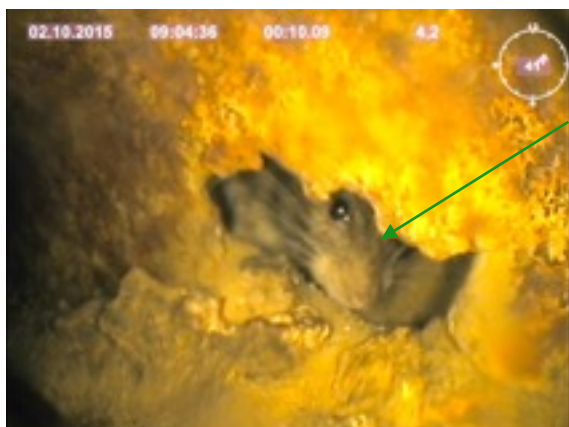
Nach 4,2 m wurde das zweite Loch gefunden,  
wo auch ein Besucher angetroffen wurde.

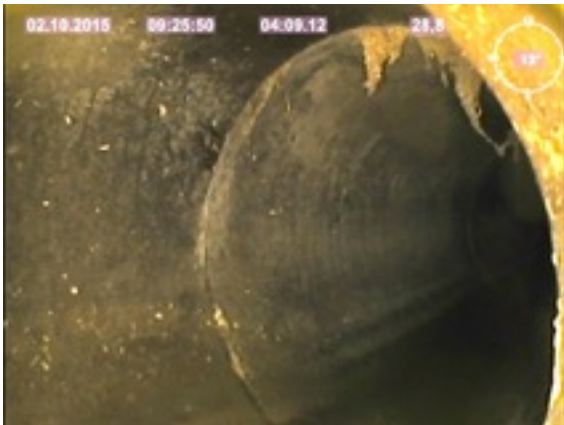
Geprüft wurde die Leitung bis Hauptkanal. Dieser liegt bei ca. 28 m vom Prüfungseingang in Fließrichtung. Im weiteren Verlauf wurden keine weiteren Beschädigungen gefunden, die zu einem Rattenbefall führen könnten.

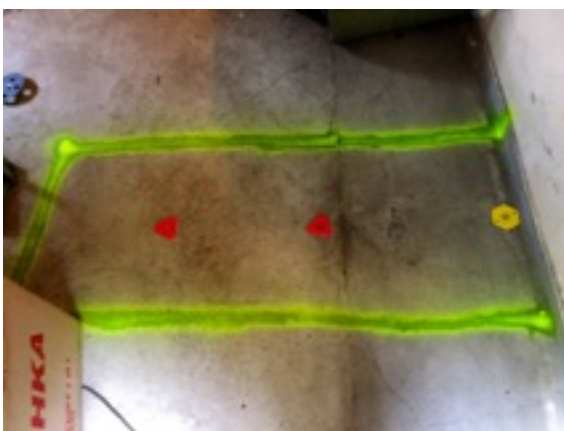
Die Stelle, an der es Schäden gibt, wurde gekennzeichnet. Die Rohrleitung liegt in einer Tiefe von 0,65 m und befindet sich im Außenkeller unterhalb des Estrichs. Wie weit dieser bereits von Ratten unterhöhlt wurde, kann nicht festgestellt werden.
