Am 02.10.2015 wurde eine Kamerafahrt im Objekt,  
..... in ..... Berlin durchgeführt.

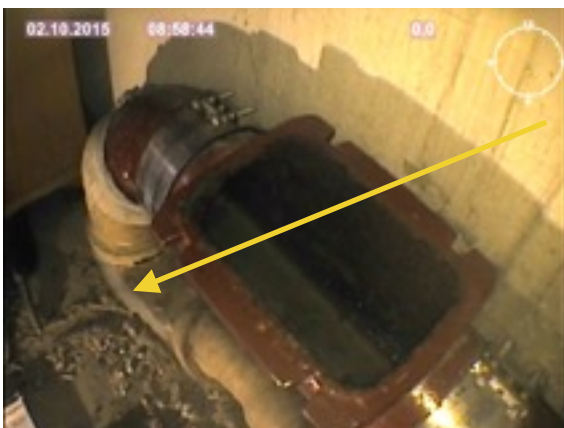
Die Stelle, an der es Schäden gibt, wurde gekennzeichnet. Die Rohrleitung liegt in einer Tiefe von 0,65 m und befindet sich im Außenkeller unterhalb des Estrichs. Wie weit dieser bereits von Ratten unterhöhlt wurde, kann nicht festgestellt werden.

Da die Ratten auch aus den Löchern in der Nähe des Prüfungseingangs kommen, empfehlen wir Ihnen, bis dorthin die Rohrleitung sowie den Estrich zu erneuern.
